Ehemalige Ratsschänke

ID: 121215349461 **Datum:** 29.07.2005 **Datenbestand:** Bauforschung und Restaurierung

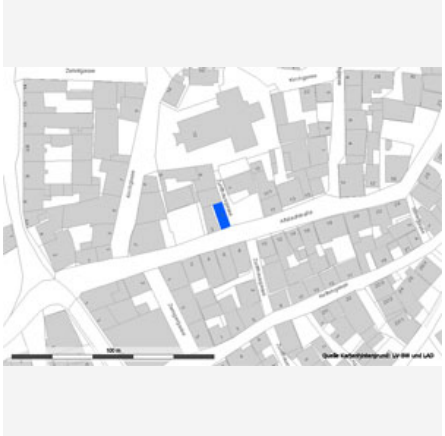
Bildbeschreibung:
Eppingen, ehem. Ratsschänke,
Ansicht von Südosten
