Kirchhofmauer

ID: 130698776216 **Datum:** 26.01.2016 **Datenbestand:** Bauforschung und Restaurierung

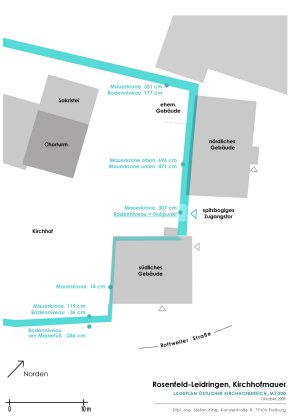
Bildbeschreibung:
Lageplan
