# Wohn- und Geschäftshaus

**ID:** 133082121216 **Datum:** 09.04.2013 **Datenbestand:** Bauforschung

| **Straße:** | Hauptstraße |
| **Hausnummer:** | 52 |

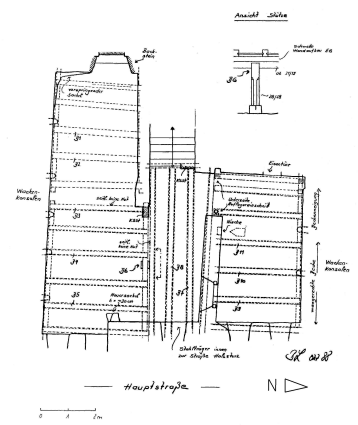
**Bildbeschreibung:**
Systemskizze Kellergrundriss
