Ehem. Ackerbürgerhaus

ID: 137615220917 **Datum:** 31.01.2018 **Datenbestand:** Bauforschung

- Baugeschichtliche Kurzuntersuchung Schadensdokumentation

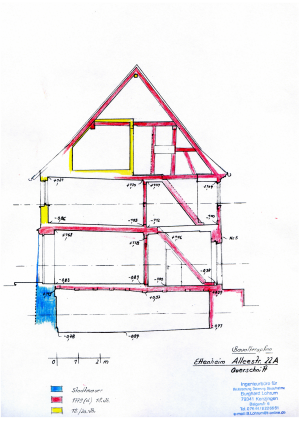
Bildbeschreibung:
Baualtersplan Querschnitt
