Schwarzes Tor

ID: 139226939913 **Datum:** 24.02.2016 **Datenbestand:** Bauforschung und Restaurierung

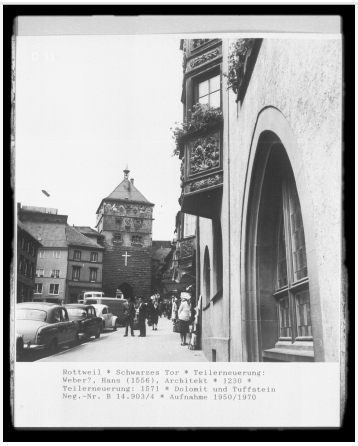
Bildbeschreibung:
Stadtseite von Osten (1955)
