Eisenbahnüberführung Kollnau

ID: 147153570918 **Datum:** 27.03.2025 **Datenbestand:** Bauforschung

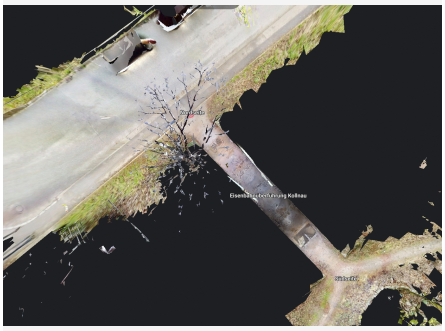
Bildbeschreibung:
Eisenbahnüberführung Kollnau, Grundriss aus Photogrammetrie

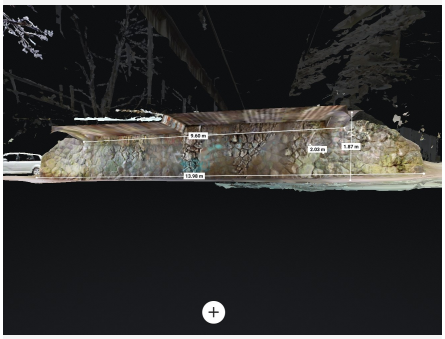
Bildbeschreibung:
Eisenbahnüberführung Kollnau, Längsschnitt aus Photogrammetrie
