Wohnhaus

ID: 149120411421 **Datum:** 27.05.2011 **Datenbestand:** Bauforschung

Straße:	Kalter Markt
Hausnummer:	13
Postleitzahl:	73525
Stadt-Teilort:	Schwäbisch Gmünd
Regierungsbezirk:	Stuttgart
Kreis:	Ostalbkreis (Landkreis)
Gemeinde:	Schwäbisch Gmünd
Wohnplatz:	Schwäbisch Gmünd
Wohnplatzschlüssel:	8136065056
Flurstücknummer:	*keine*
Historischer Straßenname:	*keiner*
Historische Gebäudenummer:	*keine*

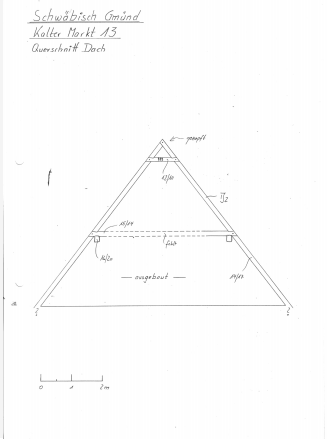
Bildbeschreibung:
Querschnitt Dachwerk: M 1:50

Bestand/Ausstattung: Verrußte Hölzer im 2. DG.

Konstruktion/Material: Der 1. DG ist vollständig ausgebaut und war nicht zugänglich; Dachwerk kragt zu beiden Seiten aus; im 2. DG sind verrußte Hölzer; Walmansatz an beiden Giebeln
