Wohnhaus, Rietstraße 16

ID: 154355430613 **Datum:** 30.03.2011 **Datenbestand:** Bauforschung

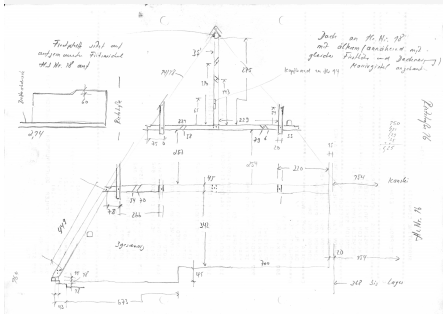
Bildbeschreibung:
Querschnitt, Skizze

Vorgefundener Zustand (z.B. Schäden, Vorzustand): Auf dem dreigeschossigen Massivbau ist ein Dachwerk aus dem Jahr 1360 (d) abgezimmert. Der Aufgenommene Dachquerschnitt ergibt, dass das Gebäude nachträglich gekürzt wurde. Nach der Ergänzung des Dachprofiles lag die ehemalige Rücktraufe weiter nördlich. In Abstimmung mit der dort anstehenden Rathausbebauung ist die alte Rücktraufe identisch mit der Südwand des am Ostbau des Rathauses vorhandenen Treppenhauses. Bis zu dieser Tiefe reichte ehemals auch das Nachbargebäude Rietstraße 20.
Die so fixierten Haustiefen entsprachen aber nicht den ursprünglichen Gebäudetiefen. Anhalte für eine ältere Vorgängersituation lassen sich am besten an der ostwärtigen Parzellenwand des Gebäudes Rietstraße 16 ablesen. In einer Entfernung von 7,5m von der Straßentraufe besitzt die wand einen 55cm starken Versprung. Dieser Versatz ist bis in den Dachraum erhalten. Nach vergleichbaren Befunden besaß der so rekonstruierbare und zur Straße orientierte Kernbau eine lichte Weite von ca. 6,25m.
