Wohnhaus

ID: 158215712512 **Datum:** 16.02.2011 **Datenbestand:** Bauforschung

Straße:	Brunnenstraße
Hausnummer:	30
Postleitzahl:	78050
Stadt-Teilort:	Villingen
Regierungsbezirk:	Freiburg
Kreis:	Schwarzwald-Baar-Kreis (Landkreis)
Gemeinde:	Villingen-Schwenningen
Wohnplatz:	Villingen
Wohnplatzschlüssel:	8326074020
Flurstücknummer:	*keine*
Historischer Straßenname:	*keiner*
Historische Gebäudenummer:	*keine*

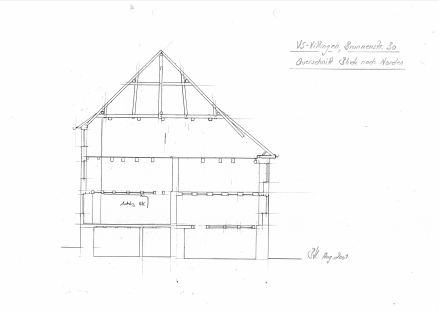
Bildbeschreibung:
Querschnitt gen Norden
