Meierei

ID: 174938439020 **Datum:** 29.01.2014 **Datenbestand:** Bauforschung

- Bauaufnahme und Bauhistorische Untersuchung

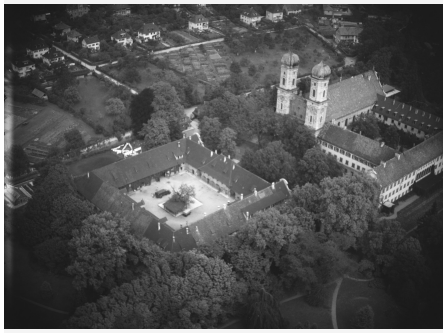
Bildbeschreibung:
Luftaufnahme, Ansicht von SW, mit ehem. Wirtschaftshof im Vordergrund (1942/44)
