# Wohnhaus, Gerberstraße 5

**ID:** 189345730318 **Datum:** 08.03.2011 **Datenbestand:** Bauforschung

- Bauhistorische Kurzanalyse

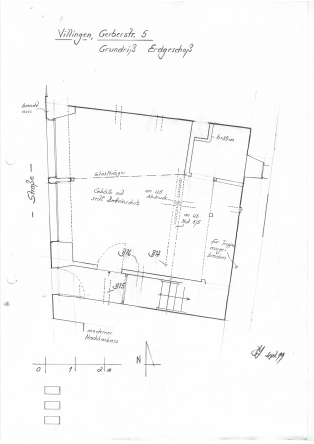
**Bildbeschreibung:**
Grundriss EG (Bauaufnahme)
