Ausgedinghaus

ID: 199988284818 **Datum:** 15.05.2015 **Datenbestand:** Bauforschung

- Bauhistorische Untersuchung mit Schadensaufnahme

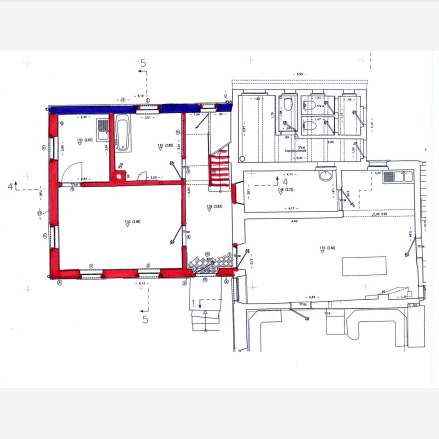
Bildbeschreibung:
Baualtersplan, Grundriss EG (Bausubstanz 2. H. 19. Jh. - rot - hat sich im Erdgeschoss ebenso wie in allen anderen Geschossen noch weitgehend vollständig und ungestört erhalten. Älter könnte eventuell die in Quadern gemauerte Westwand - violett - sein)
