Wohnhaus

ID: 201925265914 **Datum:** 14.08.2012 **Datenbestand:** Bauforschung

Straße:	Hauptstraße
Hausnummer:	15
Postleitzahl:	74821
Stadt-Teilort:	Mosbach
Regierungsbezirk:	Karlsruhe
Kreis:	Neckar-Odenwald-Kreis (Landkreis)
Gemeinde:	Mosbach
Wohnplatz:	Mosbach
Wohnplatzschlüssel:	8225058010
Flurstücknummer:	*keine*
Historischer Straßenname:	*keiner*
Historische Gebäudenummer:	*keine*

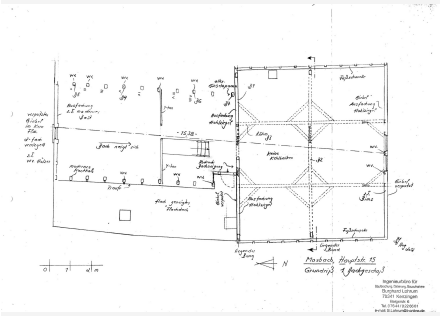
Bildbeschreibung:
Grundriss 1. Dachgeschoss (2012)

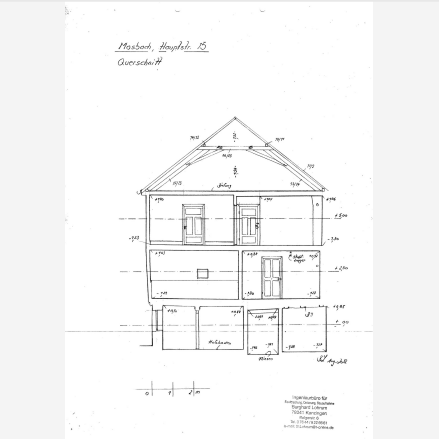
Bildbeschreibung:
Querschnitt (2012)
