Wohnhaus Hüetlinstraße 2, 78462 Konstanz

ID: 214364584715 **Datum:** 04.04.2016 **Datenbestand:** Bauforschung und Restaurierung

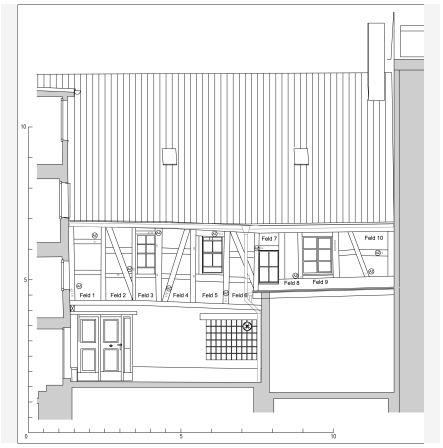
Bildbeschreibung:
Hoffassade mit Abbundzeichenkartierung.
