Keller Scheunengebäude.

ID: 301220429112 **Datum:** 11.02.2008 **Datenbestand:** Bauforschung

- Bauhistorische Voruntersuchung der Kelleranlage.

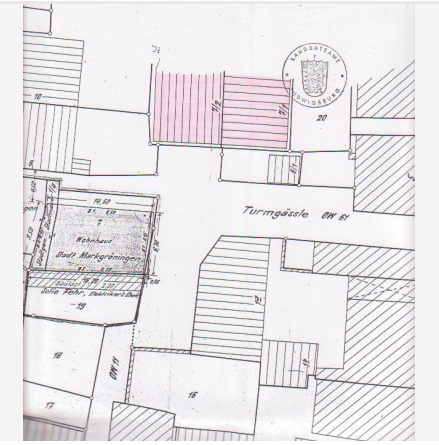
Bildbeschreibung:
Lageplan
