Wohnhaus

ID: 381211379332 **Datum:** 03.11.2006 **Datenbestand:** Bauforschung

Straße:	Tiefenbachstraße
Hausnummer:	8
Postleitzahl:	72660
Stadt-Teilort:	Beuren
Regierungsbezirk:	Stuttgart
Kreis:	Esslingen (Landkreis)
Gemeinde:	Beuren
Wohnplatz:	Beuren
Wohnplatzschlüssel:	8116011002
Flurstücknummer:	*keine*
Historischer Straßenname:	*keiner*
Historische Gebäudenummer:	*keine*

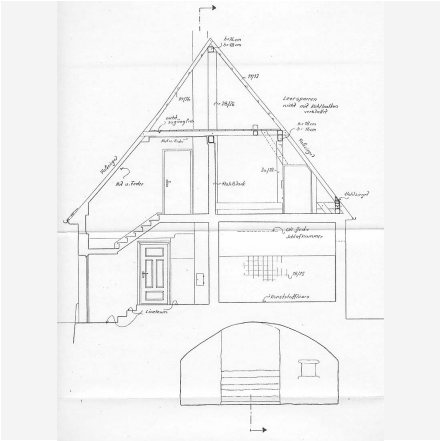
Bildbeschreibung:
Querschnitt (Mai 1990)
